**PROYECTO ARQUEOLOGICO SAN BARTOLO:
INFORME PRELIMINAR No. 1,
PRIMERA TEMPORADA 2002**

**INFORME ENTREGADO AL INSTITUTO DE
ANTROPOLOGIA E HISTORIA DE GUATEMALA**

GUATEMALA, 2002

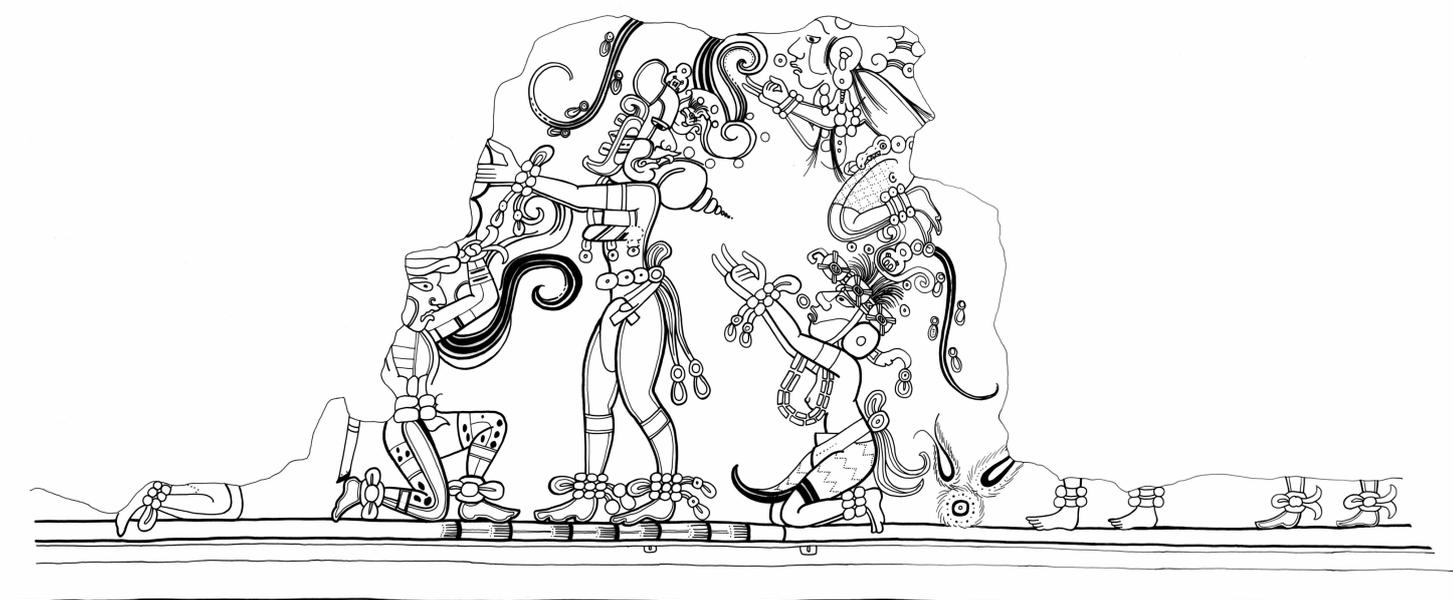
Figura 29: Mural encontrado en la subestructura de la Pirámide de Las Pinturas

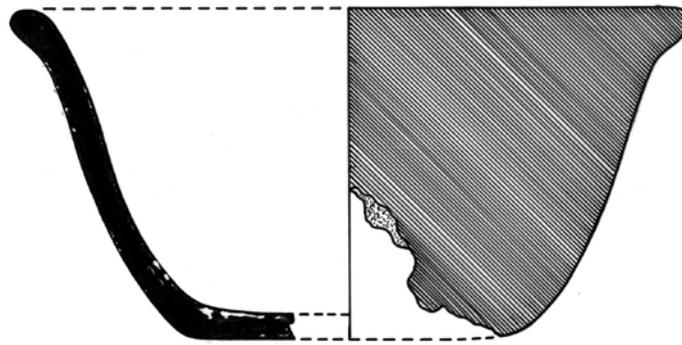
SB-1A-3-1
CAT. No. 288

Figura 31: Perfil de uno de los fragmentos cerámicos encontrados en Operación 1A

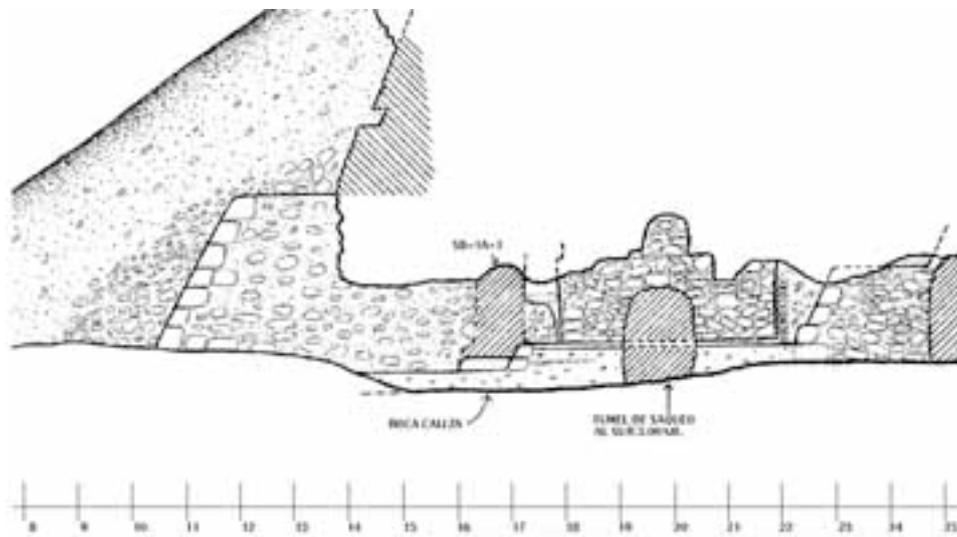
Figura 5: Perfil del túnel principal de depredación de “Las Pinturas”

El túnel principal fue puesto directamente al frente de la estructura siguiendo el perfil visible desde el túnel de los saqueadores (Figuras 4 y 5). Este había cortado la pared norte exponiendo en el relleno rastros impresos por medio de pintura roja que había estado sobre el estuco, del exterior de la pared norte y del interior de la jamba de una puerta, cuya distancia desde la esquina noreste medía 1.55 m. Puesto que la esquina interior del cuarto esta también conservada en el perfil, se pudo medir el espesor de los muros, particularmente finos en relación con el ancho del cuarto: siendo el norte de 75 cm y el este de 69 cm de grueso. Además de estas medidas, el perfil en el túnel de los saqueadores indicaba que la estructura tiene un talud que da la vuelta desde el piso interior y mide 60 cm de largo hasta el piso de la plataforma al frente del edificio y sobre la cual ésta fue construida.

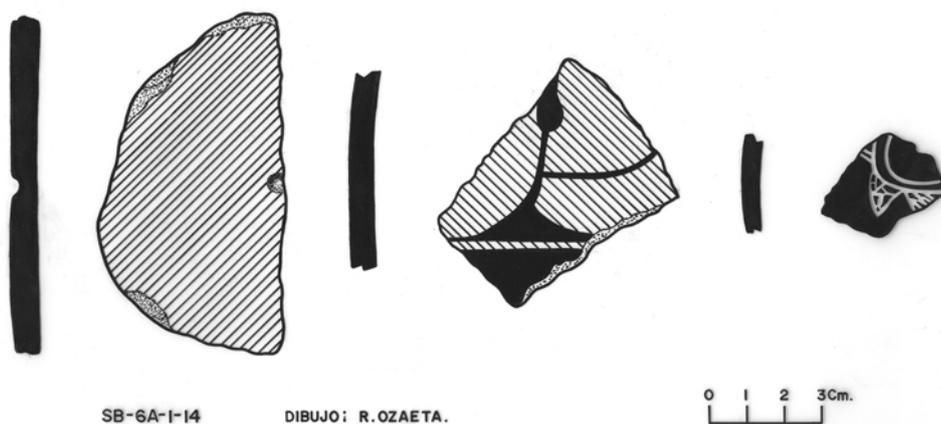
Figura 33: Cerámica con pintura recuperada en la Operación 6A

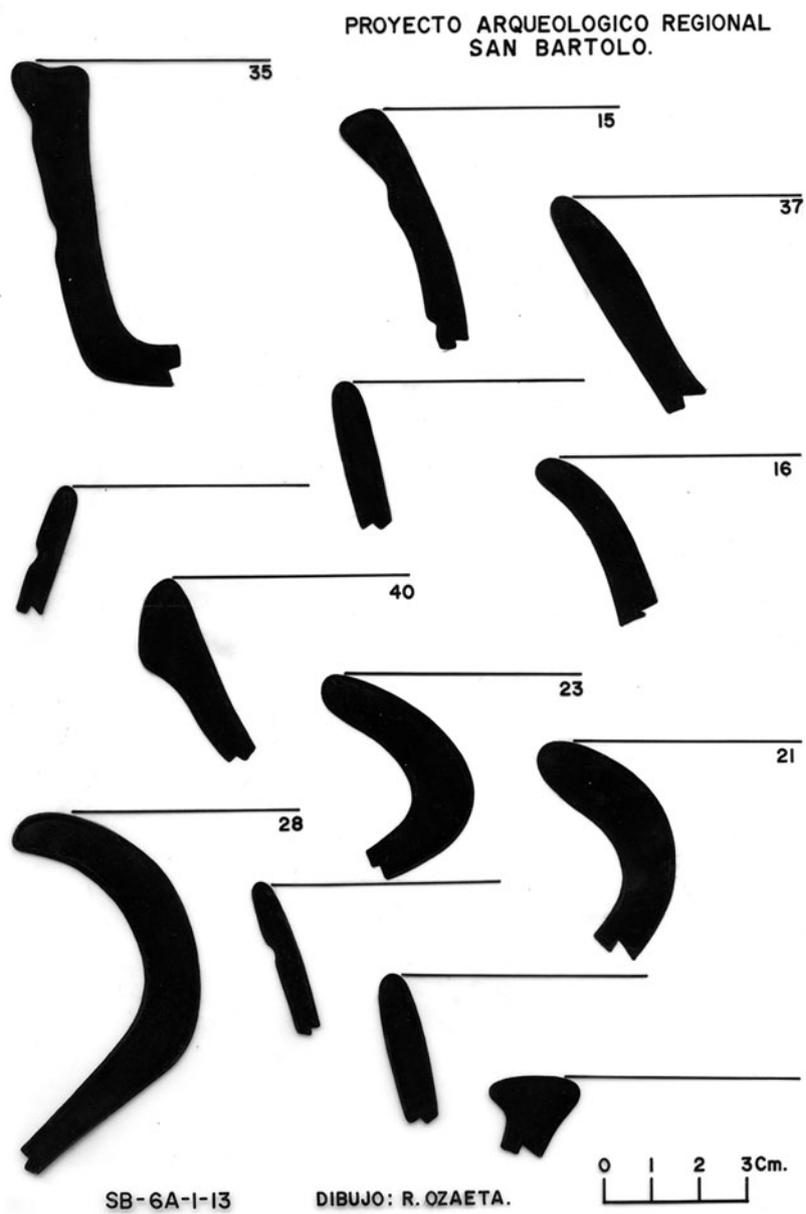
Figura 32: Perfiles de cerámica recuperada en Operación 6A

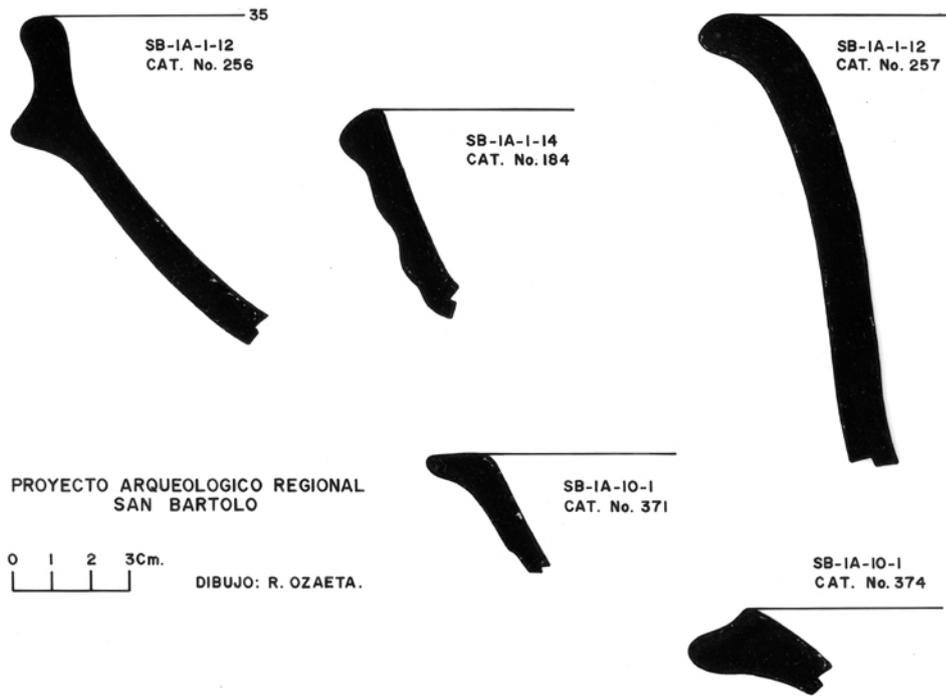
Figura 30: Perfiles de cerámica recuperada en Operación 1A
